CONSIDERAÇÕES SOBRE A QUALIDADE DA ÁGUA DO RIO PIRAPÓ NA PORÇÃO URBANA DE APUCARANA/PR

Resumo: Esse artigo teve como objetivo geral verificar a qualidade da água do rio Pirapó na porção da nascente e no bairro Parque Bela Vista, ambos na área urbana de Apucarana/PR, servindo como um ensaio científico. A escolha do rio Pirapó se justifica por sua importância dentro do cenário do norte paranaense. Os objetivos específicos se deram na caracterização ambiental em pontos específicos do entorno rio (dando enfoque à quantidade de resíduos sólidos nessas áreas) e na coleta de amostras de água a fim de delimitar a quantidade de nitrato e nitrito (substâncias químicas compostas que ameaçam a vida, com potencial cancerígeno) na água dos pontos coletados da nascente do rio Pirapó e no bairro parque Bela Vista.

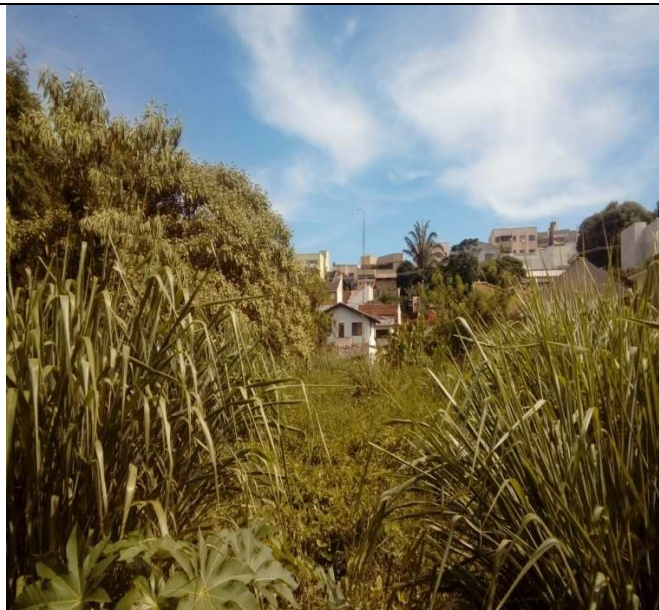
Figura 3-Vegetação da nascente do rio em contraste com as construções urbanas, ao fundo.

A vegetação encontrada é a típica de brejos da mata atlântica, também com presença de árvores do cenário urbano. O solo é úmido e pouco compactado, o que permite a permeabilização da água da chuva. A figura 3 demonstra a proximidade de construções privadas e a vegetação do local.

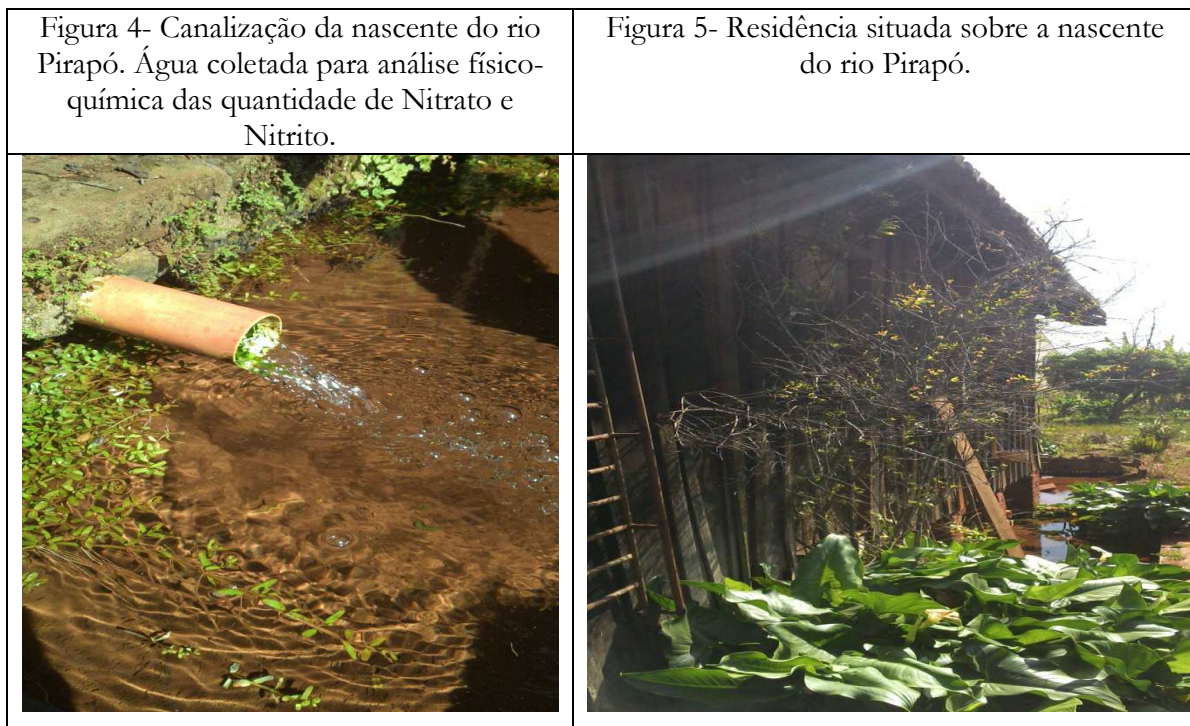
Em termos físico-químicos, por se tratar de uma água corrente, as análises de nitrato e nitrito da amostragem da água coletada na nascente do rio (figura 4) se mostraram baixas, apesar da presença de uma residência sobre a mesma (figura 5). O nitrito estava presente com um valor menor do que 0,05 mg L⁻¹, sendo 1,0 mg L⁻¹ o valor máximo permitido.

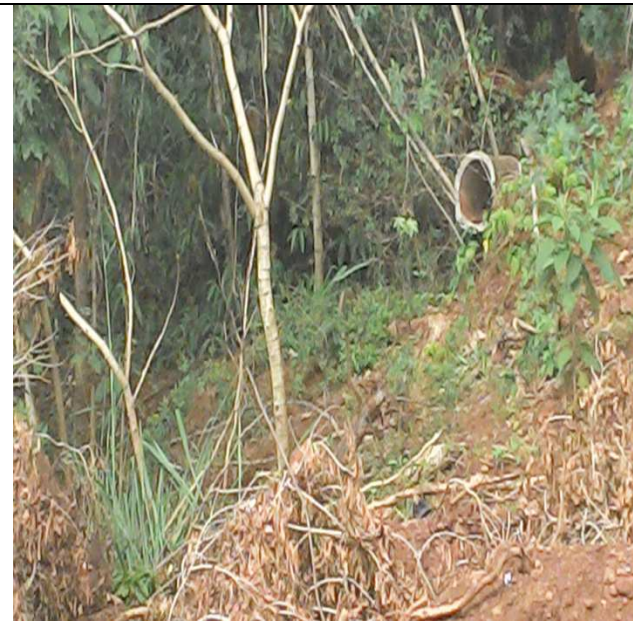
Figura 10 - Tubulação de esgoto presente no segundo ponto, no bairro Parque Bela Vista

Destaque também para a presença daquilo que aparenta ser tubulações de esgoto (figura 10), podendo vir a ser uma potencial fonte de contaminação.

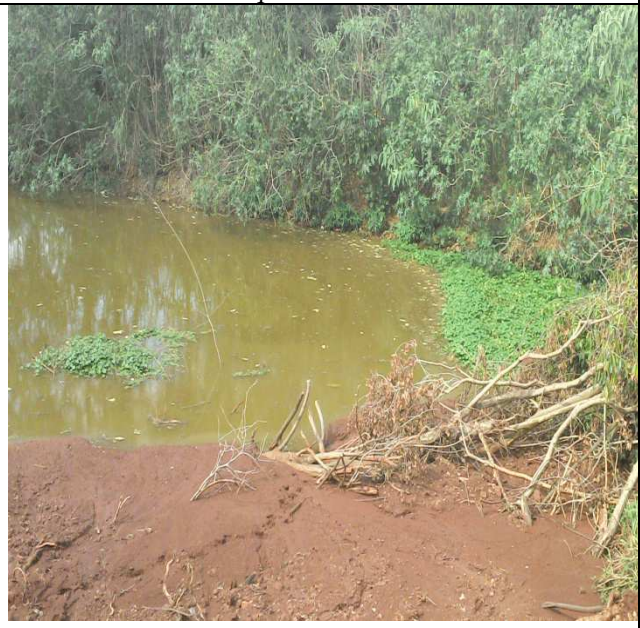
Figura 11 – Coloração esverdeada chama a atenção na água do rio Pirapó dentro do bairro Parque Bela Vista

Nesse ponto de coleta, a água apresentou-se com odor e cor alterados, com uma tonalidade esverdeada, conforme indicado na figura 11.

Apesar do forte odor e da turbidez e coloração esverdeada, a água coletada no bairro Parque Bela Vista apresentou um teor de $0,23 \text{ mg L}^{-1}$ de nitrito, correspondendo a quase $\frac{1}{4}$ do valor total tolerado ($1,0 \text{ mg L}^{-1}$). A concentração de nitrato ficou em $2,31 \text{ mg L}^{-1}$ (sendo 10 mg L^{-1} o valor máximo permitido).
