**V CONGRESSO INTERNACIONAL DE POLÍTICA SOCIAL E SERVIÇO SOCIAL:
DESAFIOS CONTEMPORÂNEOS
VI SEMINÁRIO NACIONAL DE TERRITÓRIO E GESTÃO DE POLÍTICAS SOCIAIS
V CONGRESSO DE DIREITO À CIDADE E JUSTIÇA AMBIENTAL**

**Análise ambiental no Córrego Coari nos anos 2014 e 2023 no
município de Ibiporã/Pr.**

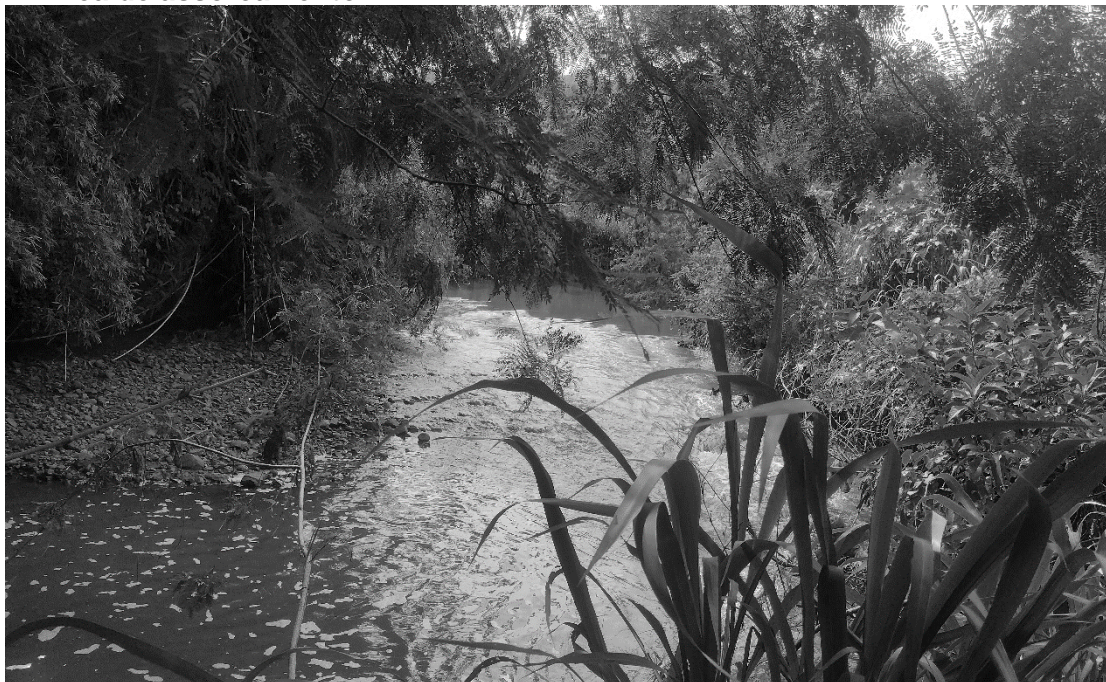
Figura 4: Área de assoreamento

Seu curso d'água nesta área apresenta-se bastante assoreamento e marcante a presença lixo vindo das enxurradas trazidas pelas chuvas e ficando paradas por ali além de uma grande quantidade de troncos de árvores trazidas também por elas. Podendo servir este lixo de criadouro de mosquito da dengue. Conforme ilustração a seguir:

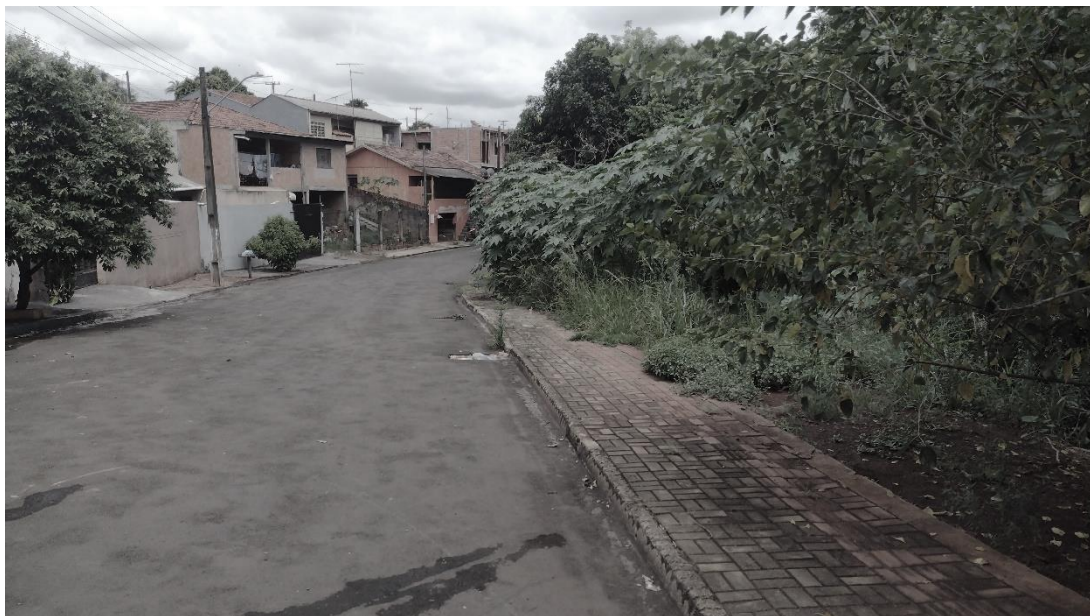
Figura 5: Área de mata ciliar e especulação imobiliária

Localizado nas coordenadas: 23°26'21.7" S e 51°06'44.5" O, com uma altitude de 411 metros. Foi notada também a presença de uma pequena mata ciliar as margens do

Arroio Coari e vem sofrendo também especulação imobiliária pois é grande a procura de terrenos mais afastados do centro da cidade devido sua supervalorização. Vide figura a seguir:

E é uma área de grande valor residencial por causa da proximidade com o centro da cidade. Foi notado também a presença de pequenas nascentes nas suas proximidades e há algumas pessoas que realizam o cultivo de algumas plantas e hortaliças para consumo humano.

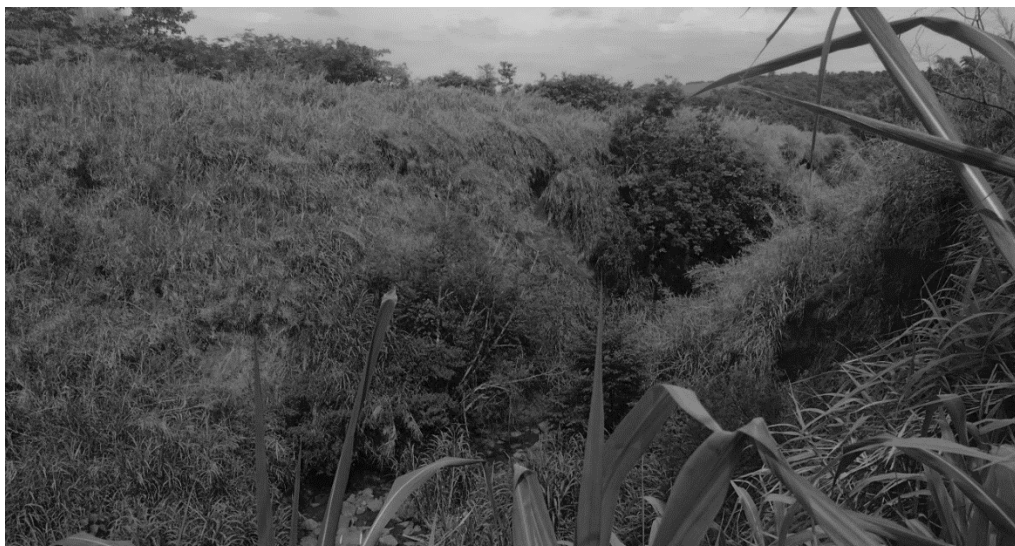
Figura 6: Área de erosão no Córrego Coari

Esta área está localizada o conjunto residencial Delta Ville (coordenadas: 23°26'24.9" S e 51°06'07.4" O) e foi constatado que há uma enorme voçoroca nesta área devido a instalação de galerias pluviais em 2012 e pela derrubada da mata ciliar em alguns trechos para construção deste condomínio deste residencial a partir de 2014. Segundo relatos de moradores mais antigos foram aterradas algumas nascentes podendo

constatar que os agentes construtores do espaço exerceram grande influência sobre o poder público para que áreas de preservação sejam utilizadas para especulação imobiliária. Há um processo que foi ingressado pelas autoridades ambientais locais no Ministério Público cobrando providências tanto da loteadora e do poder público municipal esse acordo foi cumprido somente em partes e a natureza continua sofrendo com a grande influencia do dinheiro (figura 3).

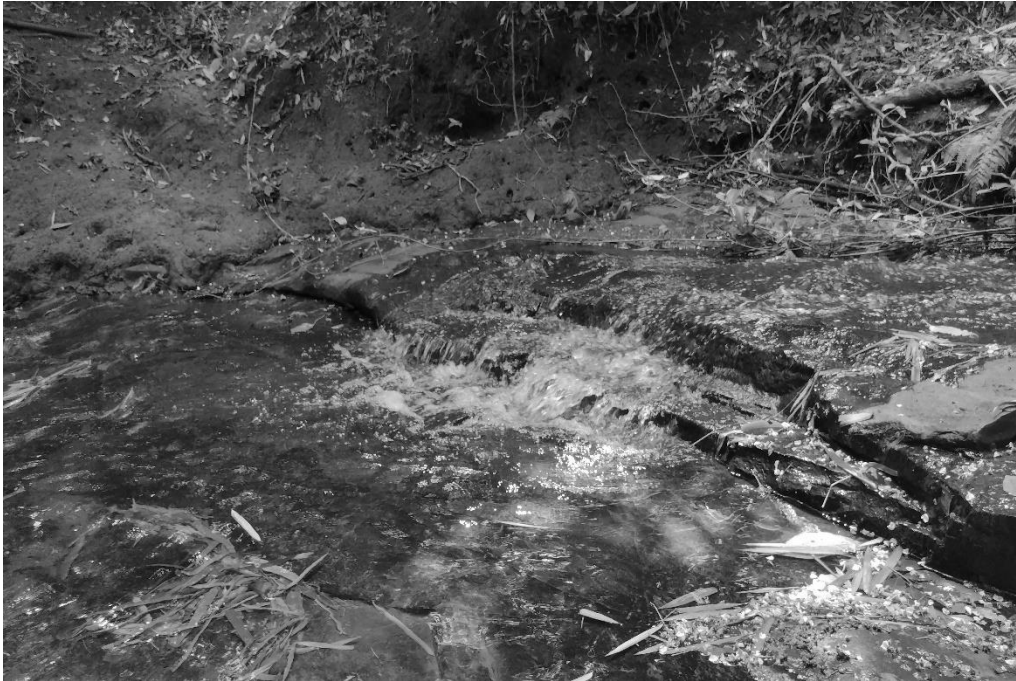
Figura 7: Área de corredeira

Continuando o campo este local está sob as seguintes coordenadas: 23°26'63.6" S e 51°05'93.3" O. Uma área que o córrego apresenta algumas pequenas corredeiras devido a declividade maior em relação ao ponto anterior, é uma água cristalina aparentemente sem resíduos de esgoto ou algo parecido e pode-se até caminhar pelo seu leito devido a baixa profundidade, mas em dias chuvosos não é recomendado realizar esta caminhada pelo córrego devido ao risco de ser atingido por trombas d'água e até mesmo enxurrada.

A área é localizada entre os conjuntos Monte Verde e Delta Ville por ser uma área residencial é comum encontrar entulhos e lixos nas proximidades apesar do município possuir coleta de lixo regular este péssimo hábito ainda é comum (Figura 4).

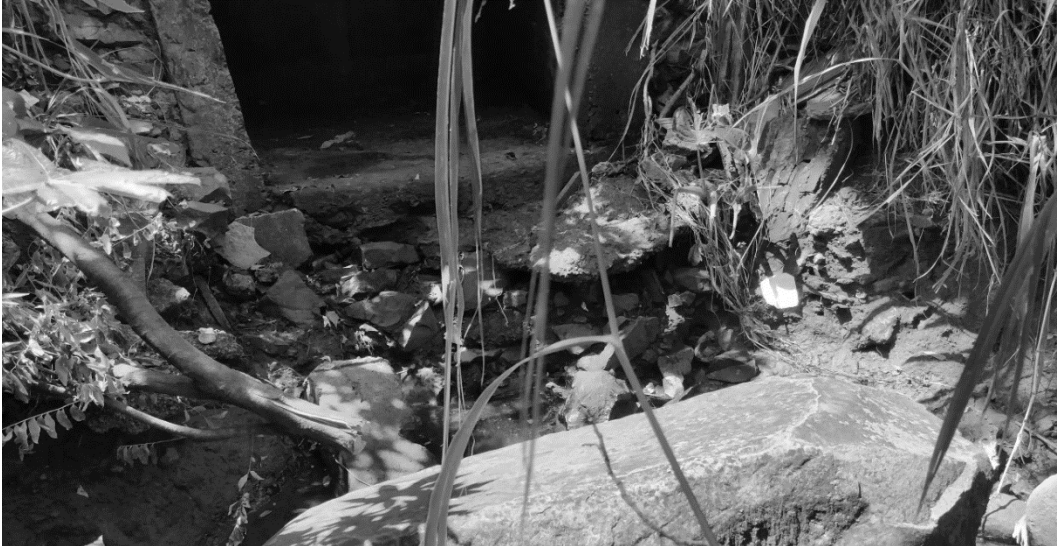
Figura 7: Nascente do Córrego Coari

Onde está localizada a nascente deste córrego perto da rua Francisco Loures Salinet sob as coordenadas: 23°26'88.2" S e 51°05'94.7" O. Pode-se constatar que nas proximidades há uma enorme galeria pluvial advinda da área central, foi encontrado também uma grande quantidade de lixo até mesmo cobertores e a água apresenta uma coloração esverdeada devido que muitos utilizam a rede pluvial como uma rede de esgoto doméstico além do processo erosivo que sofre o local devido a esta galeria.
