IMPACTOS AMBIENTAIS E GRAU DE PRESERVAÇÃO EM NASCENTES URBANAS DE PARANAÍ - PR

Resumo: O presente trabalho tem como objetivo evidenciar os impactos ambientais das nascentes urbanas e seu entorno, através de uma avaliação macroscópica das nascentes urbanas de Paranavaí – PR. Foram analisadas oito nascentes das bacias hidrográficas dos ribeirões Paranavaí e do Suruquá, ambos afluentes da margem direita da Bacia Hidrográfica do Ivaí. Como proposta metodológica fez-se uso da proposta de Dias (2004) adaptado por Gomes et al. (2005) que leva em consideração os critérios de avaliação: cor da água, odor, presença de lixo, espumas, óleos, presença de esgoto, ausência de vegetação, a uso do local por animais e humanos, existência de proteção, proximidade de residências e tipo de área de inserção. Os resultados foram agrupados em classes de conservação: A sendo ótima, B como Boa, C razoável, D ruim e E péssimo. Quatro nascentes foram avaliadas como péssima, duas como boa, uma como ruim, uma se enquadrando como razoável e nenhuma como ótima. Concluiu-se que a qualidade das nascentes urbanas e de seu entorno no perímetro urbano de Paranavaí necessita de uma série de intervenções para assegurar

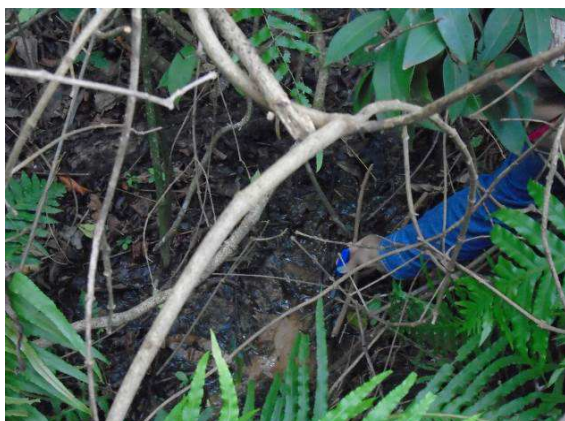
Figura 3: Nascente do ribeirão Paranavaí.

De acordo com as observações (figuras 3 e 4) foi possível constatar que água possui cor clara sem cheiro, inexistência de lixo, materiais flutuantes, óleos, esgotos e espumas.

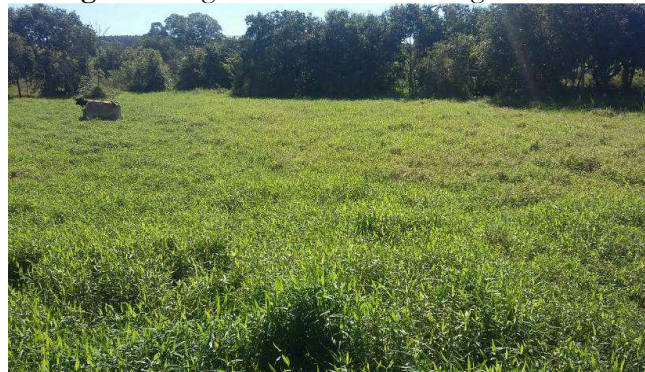
Figura 5: Lagoa onde nasce o Córrego Morumbi.

A nascente está localizada em uma propriedade privada no bairro do Morumbi. Na área da nascente existe uma lagoa onde a lâmina d'água escoa pelo relevo fornecendo água para o rio Paranaíba, onde se desagua. A água não apresenta cheiro e sua coloração devido a lagoa estar coberta por vegetação não é possível identificar este parâmetro. No local não foi encontrado lixo. A área do entorno da nascente é usada como pastagem e, o gado utiliza da água da lagoa para consumo. Existe vegetação em parte dos arredores da lagoa e está razoavelmente conservada. Entre 50 e 100 metros existem residências e embora tenha a presença humana a área apresenta aparência agradável (figura 05).

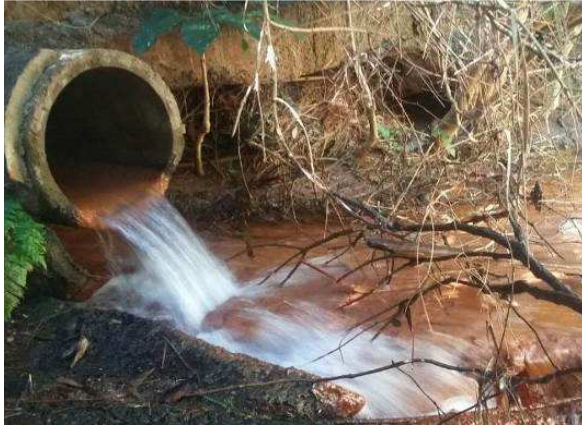
Figura 6: Nascente do Córrego Ouro Branco canalizada e ao lado com a galeria pluvial.

A nascente está atualmente canalizada e se encontra em um parque urbano abandonado ao lado de uma galeria pluvial (figura 6). A área está protegida com uma vegetação de médio porte, e cercada pela prefeitura, pois as residências do bairro estão a cerca de 100 metros. A água da nascente apresenta coloração transparente, sem cheiro, espumas e óleos, porém com muito lixo aos arredores. Na vertente à montante da nascente encontra-se um processo erosivo de pequena escala e na área de descarga da nascente e mediações há o afloramento do arenito com estratificação cruzada (figura 7), substrato rochoso da região.

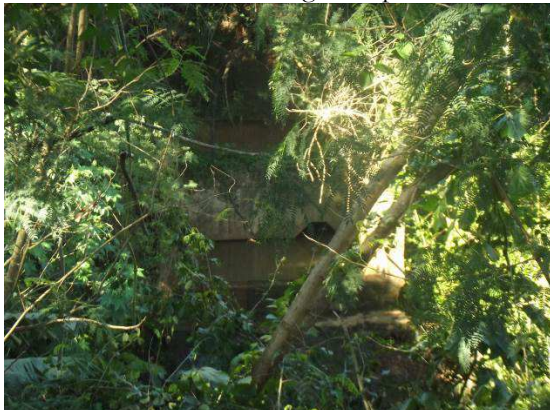
Figura 8: Nascente do Córrego Villa City, canalizado com a galeria pluvial

Este ponto, comparado-se aos outros observados vem sofrendo um intenso processo erosivo. A nascente foi canalizada juntamente com a galeria pluvial e a coloração da água é escura e com cheiro ruim, porém sem espumas e óleos. As características da água apontam alterações por conta de esgoto doméstico (figura 8). Verificou-se que devido a nascente estar em meio a um bairro de moradias com casas a menos de 50 metros de distância a vegetação do entorno da nascente e do córrego está degradada e não obedece a metragem exigida em Lei. Ocorre forte presença de animais sendo livre o acesso ao local, pois a área não apresenta grade de proteção, sendo uma área com alto grau de degradação (figura 9).

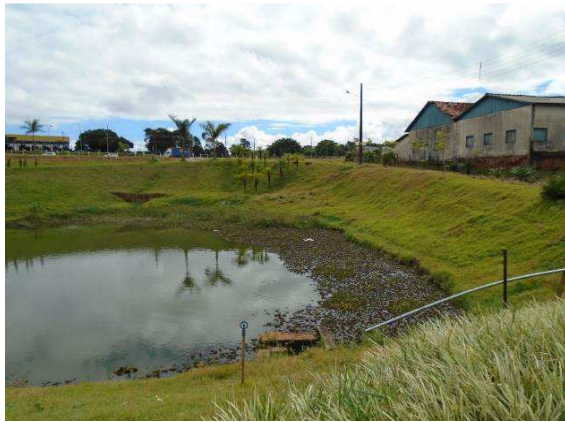
Figura 10: Nascente principal do Ribeirão Suruquá, atualmente represada.

A nascente principal está represada (figura 10) e, nas proximidades da área se encontra um pesqueiro, mas que segundo informações de moradores próximos a atividade de piscicultura não está sendo realizada. Partimos então para uma nascente secundária e nos deparamos com uma grande voçoroca que, por sinal, é histórica no município em questão. Como a feição erosiva é de tamanho

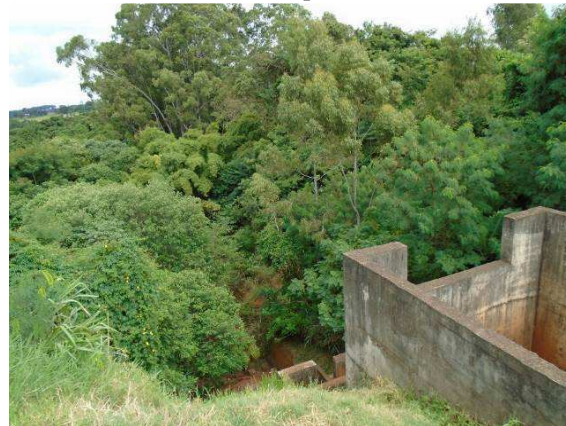
Figura 11: Práticas conservacionistas de erosão no local da nascente secundária do Ribeirão Suruquá.

significativo, algumas práticas de contenção e conservação já foram adotadas conforme pode ser visto na figura 11.

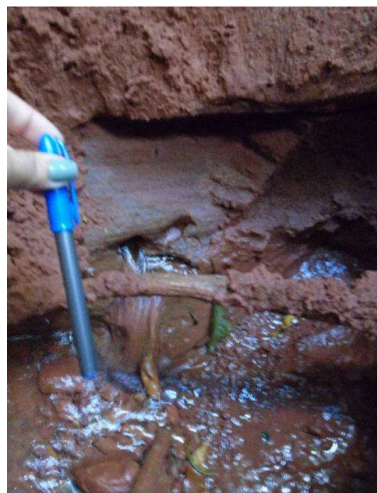
Figura 12: Nascente terciária difusa do Ribeirão Suruquá.

Uma nascente terciária foi então a área de fato analisada, localizada em uma margem íngreme com afloramento da rocha do Arenito Caiuá, com outras ramificações do escoamento da água caracterizando uma nascente difusa com vegetação relativamente preservada (figura 12).

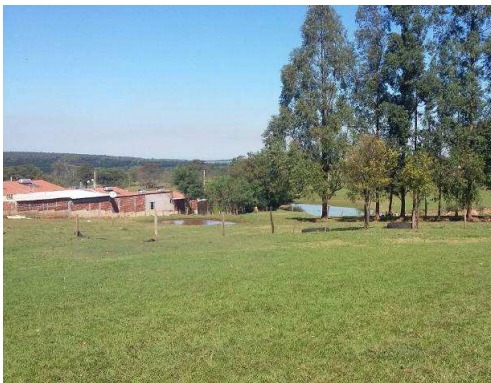
Figura 13: Lagoa dos búfalos.

A nascente original que alimentava a Lagoa dos Búfalos desapareceu há alguns anos devido ao desmatamento da vegetação original no seu entorno, que em alguns locais foi substituída por espécies de eucalipto e bambus (figura 13). Selecionou-se então uma nascente secundária, localizada a poucos metros da lagoa. No local da nascente tem uma voçoroca sendo visível o afloramento do lençol freático, deixando o solo encharcado sendo possível identificar o aborbulhamento de água do subsolo (figura 14). A qualidade da água é ruim notada pela presença de óleo e de cheiro forte. A vegetação apresenta-se mal preservada e se tem uso constante por animais. Os moradores próximos relataram que a água tem um cheiro muito ruim, por conta da canalização de esgoto que estourou à montante e descarregou o fluxo na nascente, sendo assim, a água apresenta intensa poluição por conta do esgoto doméstico.

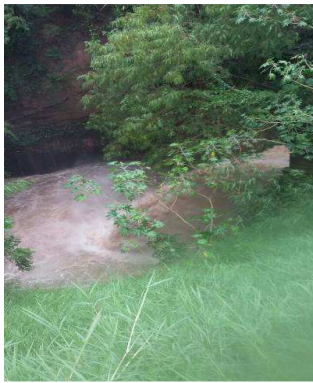
Figura 15: Erosão no córrego Ouro Verde.

A nascente do Ribeirão Ouro Verde foi tubulada em decorrência do processo de urbanização. O local está cercado com grade, por conta de um processo erosivo de aproximadamente 20 m de profundidade, onde há a descarga de galeria pluvial do centro da cidade para o córrego (figuras 15 e 16), junto a isso, verifica-se a presença de lixo e entulhos de construção. A vegetação é de porte médio ao longo do curso do córrego urbano e ocorre a presença de animais domésticos nas proximidades.

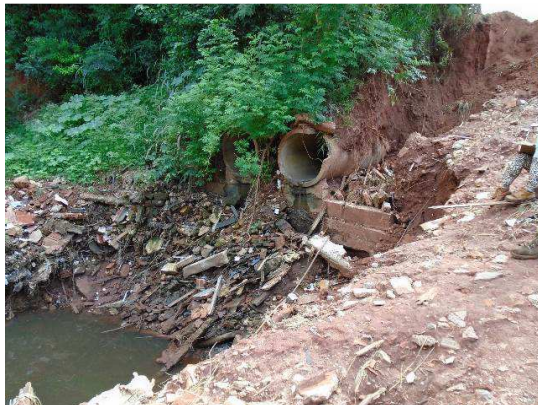
Figura 17: Galeria pluvial no Ribeirão Bandeirantes.

Esta nascente foi tubulada e uma galeria pluvial despeja as águas da área urbana no interior de uma voçoroca com aproximadamente de 10 metros de profundidade formando o curso do córrego (figura 17 e 18). O local apresenta descarte de entulho e a vegetação é de médio porte com uma metragem inadequada. No dia do trabalho de campo a água da galeria apresentava-se clara sem cheiro, espuma ou óleo, porém a intensa degradação do ambiente é muito evidente.
